Politechnika Poznańska
Wydział Inżynierii Lądowej i Transportu

**Wielokryterialna diagnostyka
systemów naprawczych wtórnego mocowania
warstw ściennych w technologii
wielkopłytywowej**

*Multicriterial diagnostics
of repair systems for a secondary fastening
of wall elements' layers in a large-panel technology*

mgr inż. Krzysztof Girus

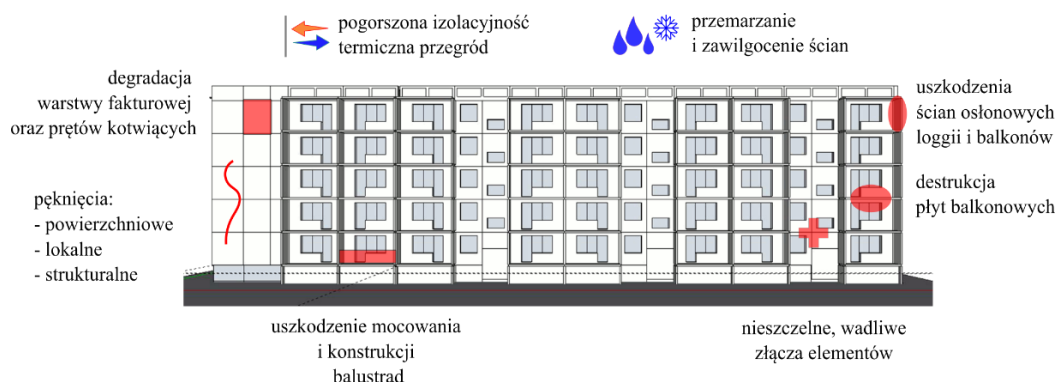
Główne defekty spowodowane przez warunki atmosferyczne dotyczące zewnętrznych elementów prefabrykowanych prezentuje Rysunek 10.

Rysunek 10 Najczęstsze uszkodzenia budynków wielopłytowych powstałe w wyniku działania warunków atmosferycznych

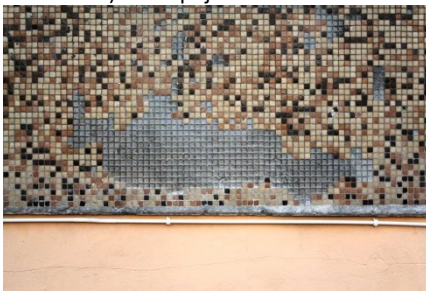
b) odspojona otulina

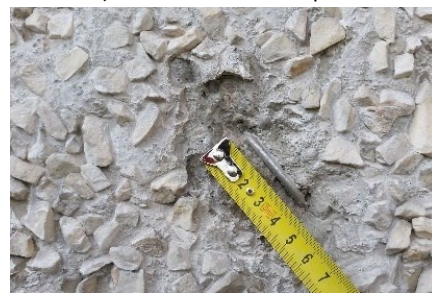
e) pęknięcie narożnika elementu

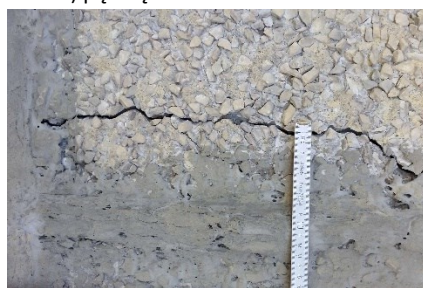
f) degradacja elementu z widocznym zbrojeniem

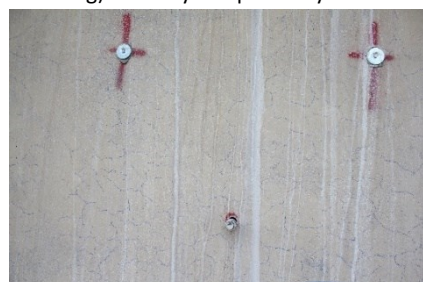
h) uszkodzony narożnik płyty

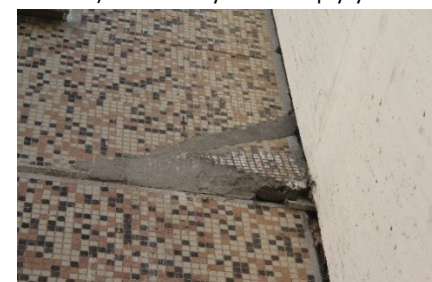
- i) niezabezpieczona dolna krawędź prefabrykatu - pomierzone odchyłki w grubości poszczególnych warstw ($h_r+h_i = 13$ cm)

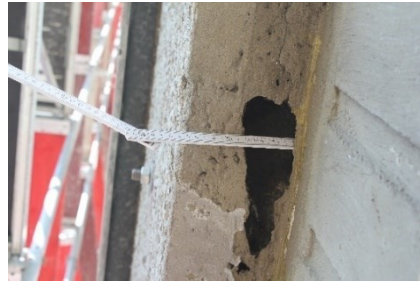
- k) uszkodzenie krawędzi prefabrykatu (produkcyjne, montażowe lub użytkowe)

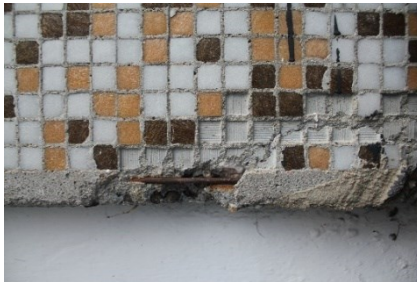
- l) podgląd z kamery do wnętrza złącza – możliwa penetracja opadów i wiatru

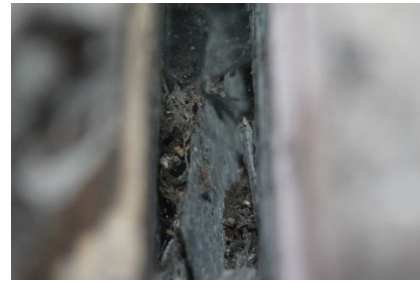
- ł) uszkodzenia źle ukształtowanych nadproży

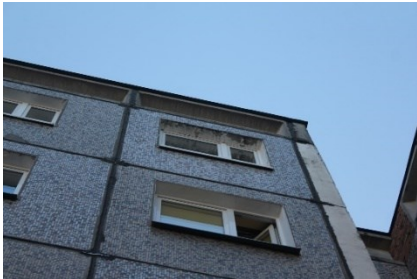
- m) penetracja roślinności przez niewypełnione złącza

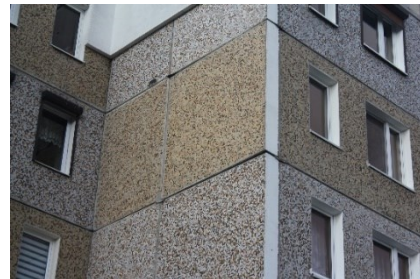
s) nieszczelne złącze – uszkodzenie wypełnienia „trwale elastycznego”

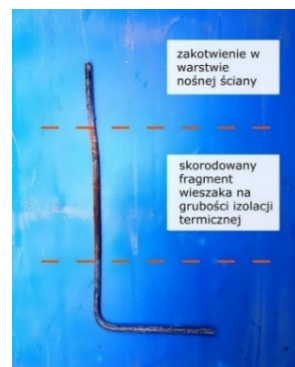
Rysunek 43 Pobranie wieszaków stalowych do badania wytrzymałościowego: a) miejsce pobrania z widocznymi kotwami wzmacniającymi, b) wieszak przed wykuciem i wycięciem z warstwy nośnej ściany, c) pobrana próbka z widoczną korozją w grubości izolacji termicznej [156]

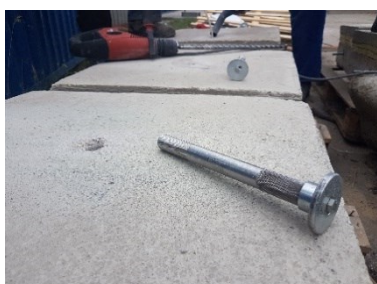
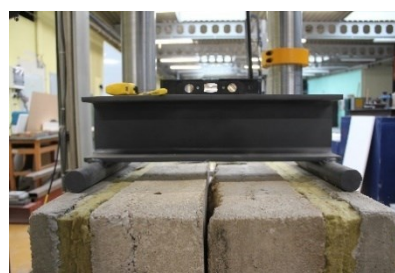
Rysunek 63 Betonowe matryce do badań: a) montaż kotw wklejanych, b) widok gotowej matrycy przed opisaniem i montażem na stanowisku, c) rama do przekazania obciążeń po wypoziomowaniu

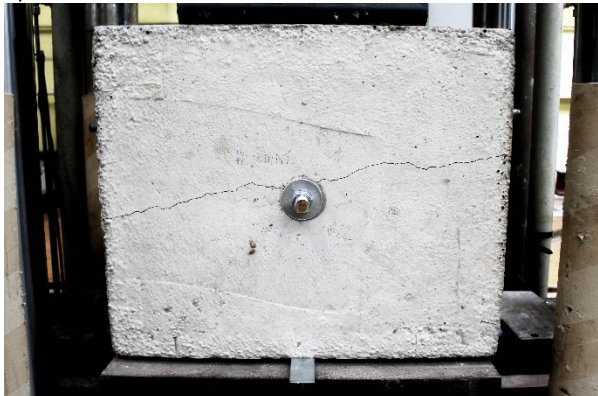
Wszystkie pęknięcia elementu przechodziły przez miejsce mocowania łącznika, tj. przez obszar koncentracji naprężeń i zmiany ich trajektorii. Rysa została graficznie przerysowana.

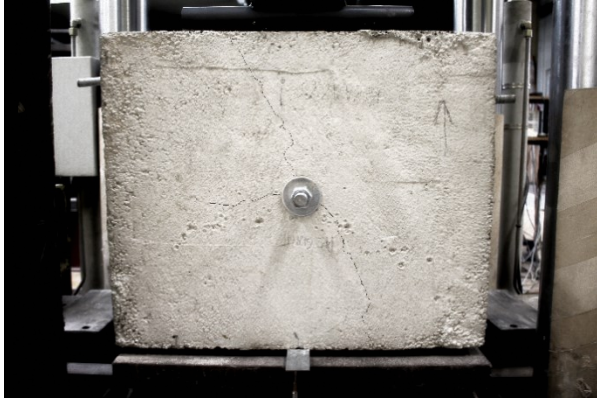
Część zarysowań związana jest jedynie z punktem mocowania i kończy się przed krawędzią boczną elementu. Pęknięcie zostało graficznie przerysowane.

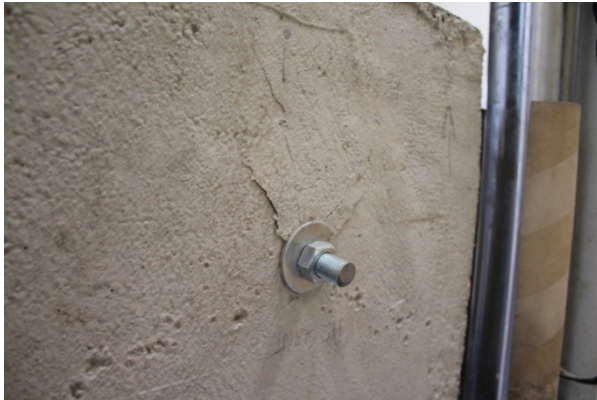
Próby obciążeniowe w większości przypadków kończyły się uszkodzeniem powierzchniowym lub strukturalnym betonu w wyniku przekroczenia nośności na docisk.

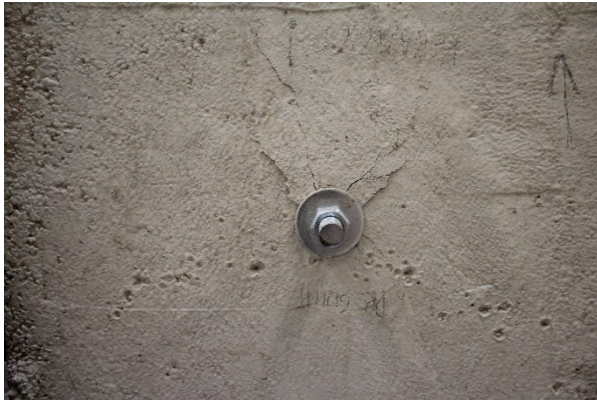
Uszkodzenia obrazują rozkład sił wokół powierzchni docisku betonu z charakterystycznymi pęknięciami diagonalnymi.

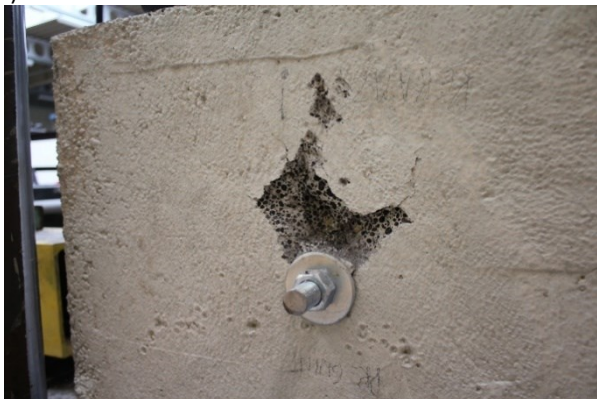
Ostatecznie w miejscu docisku powstały wyraźne wylupania, odspojenia – najwyraźniej widoczne jest to w próbkach wykonanych z keramzytobetonu.

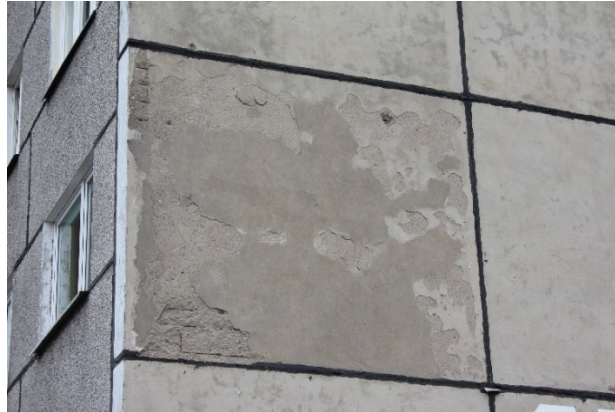
Rysunek 72 Element ścienny niespełniający warunków brzegowych wykonania wzmocnienia
