Rozdział 6

Analiza zasobów budownictwa szkieletowego w gminach *Agudo* i *Paraíso do Sul*

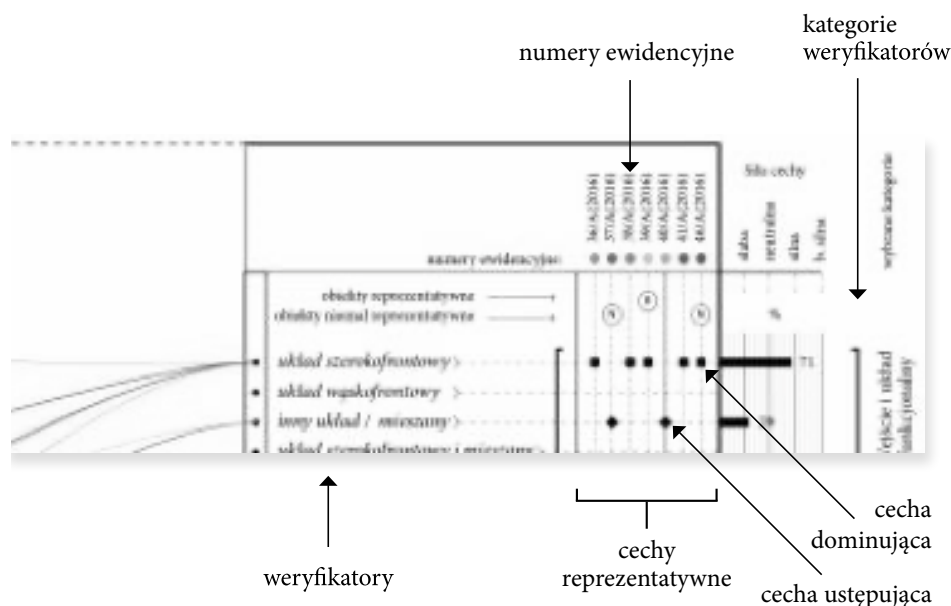
Ryc. 67.

Każde ze stanowisk może być połączone tylko z jednym weryfikatorem w danej kategorii. W przypadku gdy na stanowisku znajdują się dwa obiekty, każdy z nich jest rozpatrywany osobno. Jeśli ich charakterystyki różnią się między sobą, to fakt ten zaznaczono klamrą. Linie pionowe reprezentują kolejne budynki. W tabeli na przecięciu linii pionowych i poziomych umieszczono symbol oznaczający występującą cechę. W ten sposób przeprowadzono analizę pojedynczego obiektu. Czynność tę powtórzono dla wszystkich budynków sektora. W rezultacie powstała sieć połączeń, która wizualizuje wyniki badań. Nakładające się na siebie linie, łączące obiekty z weryfikatorami, tworzą wyraźne ścieżki odpowiadające cechom dominującym. Następnie każdy z weryfikatorów został podliczony (dodano do siebie symbole na liniach poziomych), a stosunek między poszczególnymi weryfikatorami podano po prawej stronie tabeli. Został on wyrażony w procentach. Progi procentowe określają siłę cechy, czyli informują o tym, jak bardzo reprezentatywna jest dana cecha. Przyjęto, że cechę występującą w więcej niż 75% badanych obiektów można uznać za bardzo silną, powyżej 50% – silną, od 25% do 50% – neutralną, poniżej 25% – słabą. Dla poprawy czytelności rozróznilo symbole cech dominujących (kwadrat) i ustępujących (romb).

Sposób odczytu infografików A, B, C i D

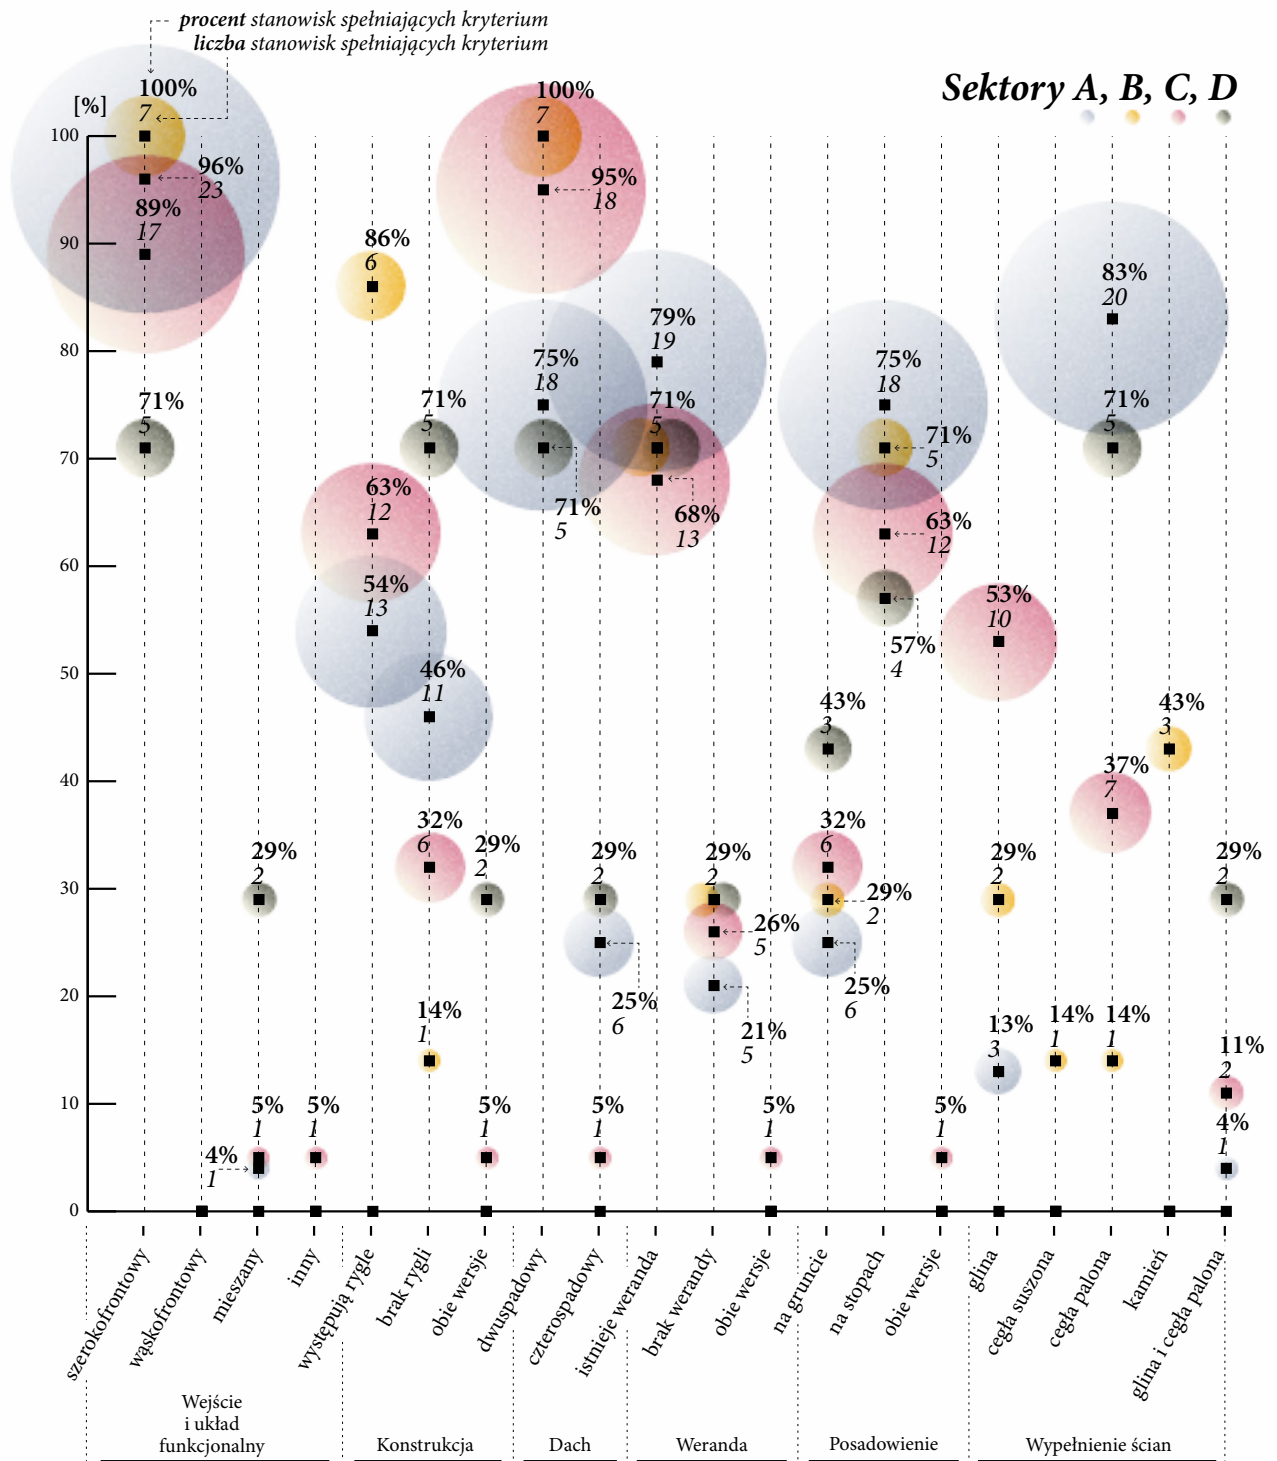
Ryc. 75.

U góry: wykres bąbelkowy liczby oraz procentowego udziału budynków z wyszczególnionymi cechami (weryfikatorami) we wszystkich sektorach

W celu podsumowania tej części badań opracowano wykresy cząstkowe odpowiednie dla sektorów *A*, *B*, *C* i *D* (ryc. 74) oraz wykres zbiorczy (ryc. 75). Zestawiając różne rodzaje informacji w formie wykresu bąbelkowego (*bubble chart*), porównano dane otrzymane w czterech mikroregionach i sprawdzono, jakie zależności zachodzą między nimi. Pozioma oś wykresu reprezentuje wszystkie weryfikatory odnotowane w badaniu, a pozycja punktów względem osi pionowej – procentowy udział obiektów spełniających dane kryterium (posiadających daną cechę). Im wyższa pozycja punktu, tym wartość procentowa większa. Trzecia seria danych jest reprezentowana przez rozmiar okręgów, które oznaczają liczbę stanowisk mających daną cechę. Im okrąg jest większy, tym więcej stanowisk ją posiada. Ta informacja jest o tyle istotna, że przedstawia rzeczywistą wagę danej cechy reprezentatywnej. Dla przykładu, dwuspadowy dach występuje w 100% badanych obiektów w sektorze *B*, co stanowi siedem budynków. Ta sama cecha w sektorze *A* występuje w 75% obiektów, co stanowi już aż 18 budynków. Przyporządkowane odpowiednim sektorom kolory okręgów są dodatkową informacją. W ten sposób zaobserwowano, że niektóre cechy reprezentatywne są wyraźniejsze i podobne we wszystkich sektorach. Szczególnie dotyczy to **układu szerokofrontowego**, którego punkty na wykresie są położone wysoko i blisko siebie (71–100%). Podobny rozkład punktów występuje na linii weryfikatora oznaczającego **dach dwuspadowy** (również 71–100%), z tą różnicą, że sektor *A* częściowo ustępuje na rzecz dachu czterospadowego (aż 25% obiektów w tym mikroregionie ma ten typ dachu). Jedną z silniejszych cech reprezentatywnych jest **obecność werandy** (68–79%) oraz **posadowienie budynku na „stopach”** (57–75%). Największe zróżnicowanie występuje wśród weryfikatorów oznaczających materiał wypełniający ściany. Najczęściej spotykanym materiałem jest cegła palona, która przeważa w sektorach *A* i *D* (odpowiednio: 83% i 71%). W sektorze *C* ściany ponad połowy budynków są wypełnione gliną. Na szczególną uwagę zasługuje mikroregion *B*, w którym najwyższą wartość osiągnął kamień (43%).

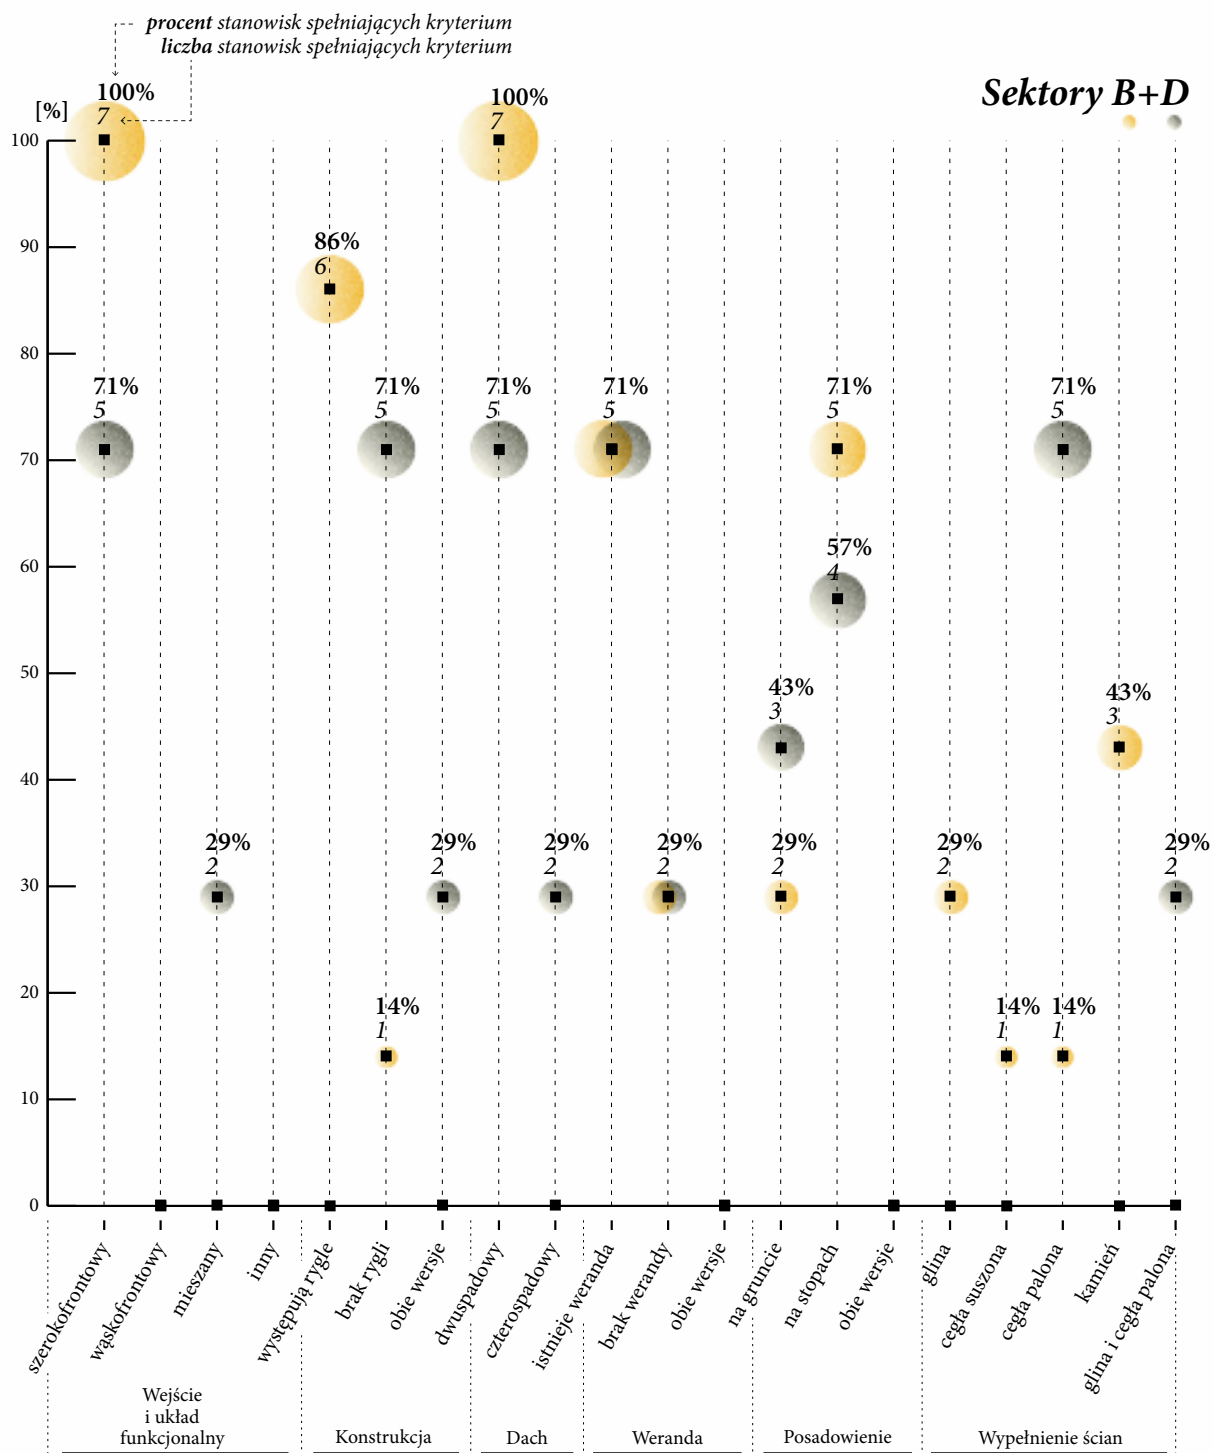
Ryc. 77.

Po prawej: wykres bąbelkowy liczby oraz procentowego udziału budynków z wyszczególnionymi cechami (weryfikatorami) w mikroregionach centralnych (B i D)

Te same dane przedstawiono w dwóch parach mikroregionów **centralnych** (A i C) oraz **dystalnych** (B i D). Porównanie miało na celu sprawdzenie, czy obiekty znajdujące się dalej od ognisk osadniczych różniły się pod pewnymi względami od budynków zlokalizowanych bliżej. Pierwsza para sektorów (ryc. 76) jest do siebie bardzo podobna, różnią się między sobą jedynie siłą niektórych cech, na przykład występowanie rygli jest wyraźniejsze w sektorze wschodnim. Podobnie w kwestii pokrycia dachu – w obu sektorach przeważa dach dwuspadowy, ale w sektorze A wyraźne jest pojawienie się dachu czteropłociowego. Znaczna różnica dotyczy materiału wypełniającego ściany. W sektorze wschodnim w nieco ponad połowie budynków zaobserwowano glinę, a w sektorze zachodnim zdecydowanie przeważała cegła. Mikroregiony dystalne (B i D) mają dokładnie taką samą liczbę badanych stanowisk (ryc. 77). W tym zestawieniu na uwagę zasługuje wyraźna różnica w kategorii „konstrukcja”. W mikroregionie północnym występują rygle, w południowym zaś, znajdującym się poza granicami dawnej kolonii, tego elementu większość obiektów nie miała (71%). W sektorze południowym odnotowano dwa obiekty pokryte czterospadowym dachem. Największą różnicę zauważa się w kategorii dotyczącej materiałów. W północnej części dawnej kolonii najwyższą wartość osiągnęły kamień (43%) i glina (29%), a na południu zdecydowanie przeważa cegła ceramiczna.
